เสริมคัน2เมตร-เซตระบบเตือน

● ทล.แก้ภัยน้ำท่วมอุโมงค์ทับลาน

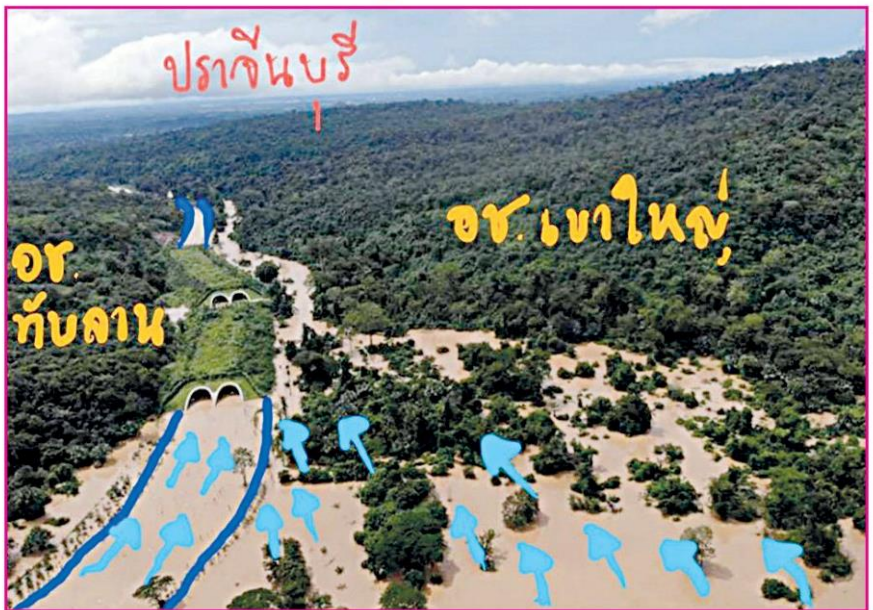
นายสมบูรณ์ เทียนธรรมชาติ ผู้อำนวยการสำนักสำรวจและออกแบบกรมทางหลวง (ทล.) เปิดเผยว่า ผลการตรวจสอบสาเหตุที่แท้จริงของการเกิดเหตุการณ์น้ำท่วมอุโมงค์เชื่อมฝืนป่าเขาใหญ่-ทับลาน จ.ปราจีนบุรี ตลอดจนรวบรวมข้อมูลปริมาณของน้ำ และตรวจสอบบริเวณปลายน้ำ เบื้องต้นพบว่า ปัญหาเกิดขึ้นที่ปลายน้ำ ซึ่งคลองยาง (ลำพระยาธาร) ไม่สามารถระบายน้ำได้ทัน หลังจากนั้นต้องหารือหน่วยงานที่เกี่ยวข้องอีกครั้ง เพื่อตรวจสอบว่าประสิทธิภาพในการระบายน้ำของคลองยางทำได้เต็มที่หรือยัง

นายสมบูรณ์ กล่าวต่อว่า ต้องยอมรับว่าปริมาณน้ำฝนที่ตกลงมาในวันนั้นค่อนข้างสูงมากอยู่ที่ประมาณ 148 มิลลิเมตร เพราะฝนตกต่อเนื่องถึง 4 ชม. ปริมาณน้ำมาจาก 2 ฝั่ง ทั้งทับลาน และเขาใหญ่ ยืนยันว่าได้ออกแบบรองรับน้ำท่วมได้อย่างเพียงพอ อย่างไรก็ตามเบื้องต้นได้วางมาตรการรับมือกับเหตุการณ์น้ำท่วมในอนาคตไว้ 2 แนวทาง ประกอบด้วย 1. การเสริมคันป้องกันน้ำล้นด้านข้างจากคลอง

ยางถึงจุดที่น้ำท่วม ซึ่งจะทำสูงประมาณ 2 เมตร เพื่อเพิ่มประสิทธิภาพ และป้องกันน้ำล้นจากคลองยางไม่ให้ไหลกลับมายังอุโมงค์ รวมถึงจะติดตั้งระบบสูบน้ำเพื่อช่วยระบายน้ำออกจากอุโมงค์ในกรณีฉุกเฉินด้วย

นายสมบุรณ์ กล่าวอีกว่า และ 2.จัดเตรียมมาตรการประชาสัมพันธ์ และอำนวยความสะดวกให้กับผู้ใช้ทาง โดยจะติดตั้งป้าย VMS บริเวณก่อนเข้าอุโมงค์ทั้ง 2 ด้าน เพื่อแจ้งเตือนสถานการณ์ฉุกเฉินต่าง ๆ ให้แก่ผู้ใช้ทาง เช่น อุบัติเหตุ น้ำท่วม แ่น้ำทางเลียง นอกจากนี้จะจัดให้มีแผนอพยพผู้ภัย เคลื่อนย้ายคนและยานพาหนะบริเวณ พื้นที่น้ำท่วมด้วย รวมถึงจะย้ายจุดควบคุมระบบไฟจากเดิมที่อยู่ในอุโมงค์จตุรวิฤติ ให้ไปอยู่ในจุดที่สามารถปิดระบบไฟในระยะไกลได้ โดยไม่ต้องเข้าไปปิดในอุโมงค์เหมือนปัจจุบัน
