# หวาดเสียวค่าอย่าเหาะอีก

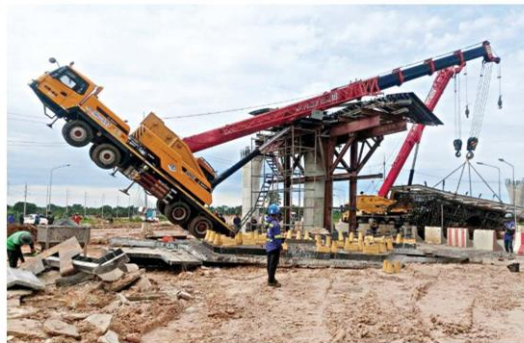
นายสรารุท ทรงศิริไล อธิบดีกรมทางหลวง (ทล.) ซึ่งแจ้งเหตุการณ์อุบัติเหตุรถเครนยกเหล็กชิ้นส่วนของคอนกรีตที่อยู่บริเวณหัวเสา (Pier Segment) เสียหลักและทรุด ทำให้เหล็กร่วงลงบนทางหลวงหมายเลข 304 (ทล.304) ซึ่งอยู่ในโครงการก่อสร้างทางแยกต่างระดับจุดตัด ทล.290 กับ ทล.304 จ.นครราชสีมา ส่งผลให้เกิดปัญหาการจราจรติดขัดเมื่อเวลา 09.30 น. วันที่ 5 ก.ย. 65 นั้น สำนักก่อสร้างสะพานร่วมกับสำนักงานทางหลวงที่ 10 (นครราชสีมา) ได้เข้าตรวจสอบพื้นที่แล้ว ผู้รับจ้างได้เข้ารื้อย้ายโครงเหล็กและเปิดการจราจรเป็นปกติในเวลา 11.40 น. วันเดียวกัน

จากการตรวจสอบเบื้องต้น พบว่า สาเหตุเกิดจากฝนตกหนัก โดยรถเครนซึ่งวางขาบนแผ่นเหล็กบนถนนคอนกรีตเดิมเกิดทรุดตัว ทำให้เหล็กหัว Pier Segment ร่วงบน ทล.304 อย่างไรก็ตาม ไม่มีผู้ได้รับอันตรายหรือบาดเจ็บเนื่องจากระหว่างการก่อสร้างโครงการฯ ได้เบี่ยงการจราจรก่อนก่อสร้าง

นายสรารุท กล่าวต่อว่า ได้กำชับผู้เกี่ยวข้อง รวมถึงผู้รับจ้างทุกโครงการก่อสร้างให้ระมัดระวัง

ความปลอดภัยในระหว่างการก่อสร้างเป็นพิเศษ โดยเฉพาะในช่วงนี้มีฝนตกหนักติดต่อกันหลายพื้นที่เพื่อความปลอดภัยในการเดินทางของประชาชน อย่างไรก็ตาม ทล.ขออภัยในความไม่สะดวกจากเหตุการณ์ที่เกิดขึ้น
