ส่วนที่ ๒ ผลงานที่จะส่งประเมิน (เรียงลำดับตามความดีเด่นหรือความสำคัญ)

ชื่อผลงานลำดับที่ ๑ การแก้ไขปัญหาคันทางเกิดการอ่อนตัว เนื่องจากน้ำใต้ดิน สายทางเลี่ยงเมือง
เชียงราย ส่วนที่ ๒

ชื่อผลงานลำดับที่ ๒ การแก้ไขปัญหาคอนกรีตก่อสร้างคันทาง เนื่องจากสภาพพื้นที่ที่มีการเปลี่ยนแปลง โครงการก่อสร้างทางหลวงพิเศษระหว่างเมือง สายบางใหญ่ - กาญจนบุรี ช่วง กม.๕๐+๐๐๐.๐๐๐ - กม.๕๕+๕๐๐.๐๐๐

ชื่อผลงานลำดับที่ ๓ การแก้ไขรูปแบบการก่อสร้างให้สอดคล้องกับสภาพจริงในสนาม ทางหลวง
หมายเลข ๒๒๕ สายนครสวรรค์ - ชัยภูมิ ตอน ๑

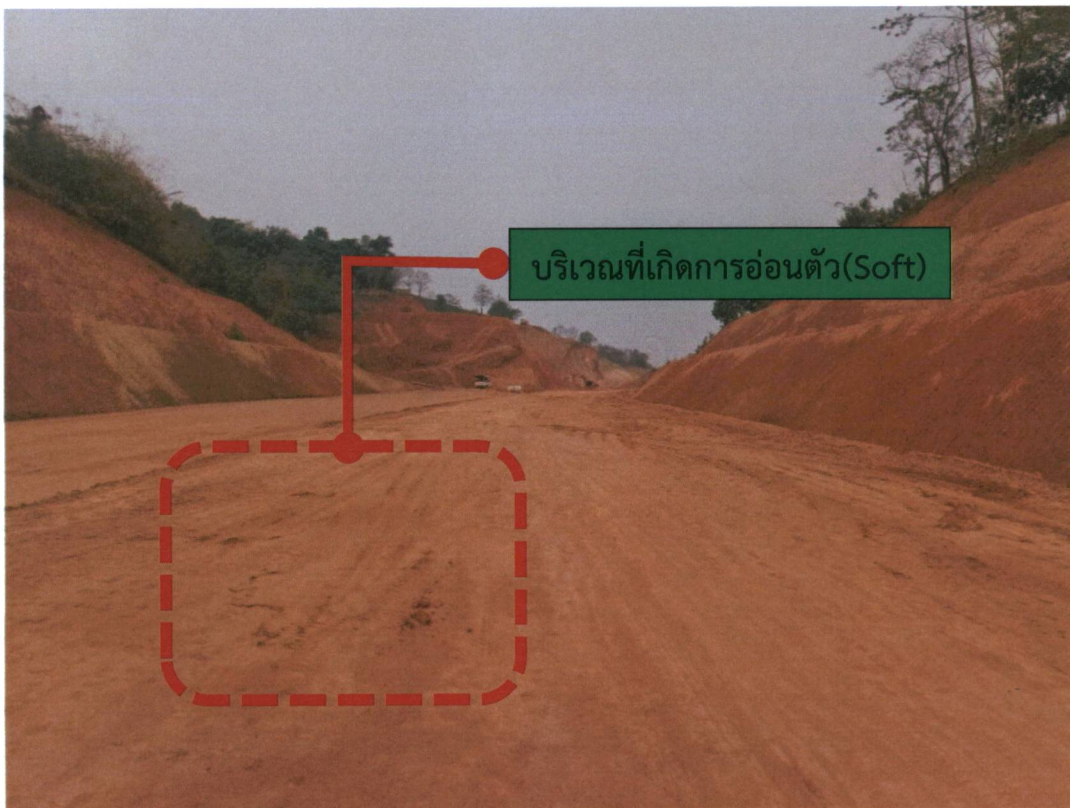
โครงการก่อสร้างสายทางเลี่ยงเมืองเชียงราย ส่วนที่ ๒ เป็นโครงการก่อสร้างทางเลี่ยงเมืองเชียงราย
ซึ่งแนวก่อสร้าง (Construction Line) เป็นแนวทางตัดใหม่ ลักษณะภูมิประเทศที่แนวทางตัดผ่านเป็นพื้นที่ป่าไม้
ผ่านเนินเขาสลับภูเขาและพื้นที่ราบ โดยปัญหาการอ่อนตัวของคันทางเกิดขึ้นในช่วง กม.๑๐+๔๐๐.๐๐๐ -
กม.๑๐+๘๐๐.๐๐๐ ผู้ขอรับการประเมินได้สำรวจบริเวณโดยรอบ พบว่าคันทางเปียกชุ่มจากน้ำใต้ดิน
ที่ซึมขึ้นมา และบริเวณลาดดินตัด (Back Slope) มีคราบน้ำจนเกิดเป็นตะไคร่น้ำสีเขียว เป็นน้ำที่ไหลซึม
ออกมาจากการสะสมในลาดดินตัด (Back Slope) ดังรูปที่ ๑

รูปที่ ๑ การอ่อนตัวของชั้นดินเดิม บริเวณ กม.๑๐+๔๐๐.๐๐๐

จากนั้นได้สั่งการให้นายช่างโครงการฯ ขุดบ่อสังเกต (Test Pit) จำนวน ๓ บ่อ ที่บริเวณ กม.๑๐+๔๐๐, ๑๐+๖๐๐ และ ๑๐+๘๐๐ เพื่อสังเกตระดับน้ำใต้ดิน (Water Table) เป็นเวลา ๗ วัน เพื่อให้มั่นใจว่าระดับน้ำใต้ดินที่สูงขึ้น ไม่ได้เกิดจากปริมาณน้ำฝนหรือจากปัจจัยอื่น ๆ จากการตรวจสอบสามารถสรุปสาเหตุของคันทางเกิดการอ่อนตัวได้ ดังนี้ บริเวณที่คันทางเกิดการอ่อนตัวมีลักษณะเป็นภูเขาสลับเนินเขาที่แนวก่อสร้างของโครงการฯ ตัดผ่าน เป็นงานดินตัด (Earth Excavation) มีความลึกประมาณ ๔ - ๑๖ เมตร ตามธรรมชาติของน้ำใต้ผิวดินที่สะสมอยู่ในภูเขาจะไหลจากที่สูงลงสู่ที่ต่ำ สังเกตได้จากบริเวณลาดดินตัด (Back Slope) จะมีความชื้นที่ผิวน้ำสูง และมีรอยตะไคร่น้ำเกิดขึ้นแล้วไหลมารวมกันเป็นน้ำใต้ดิน (Water Table) จึงดำเนินการแก้ไขโดยการก่อสร้างชั้นระบายน้ำ (Porous Layer) และ Shot Crete ร่วมกับท่อระบายน้ำแนวราบ (Horizontal Drain) เพื่อป้องกันไม่ให้น้ำใต้ดินส่งผลให้คันทางเกิดการอ่อนตัว และป้องกันการพังทลายของลาดดินตัด โครงการฯ จึงได้เสนอเรื่องเพื่อขอแก้ไขแบบและดำเนินการก่อสร้างจนแล้วเสร็จต่อไป

แนวทางที่ ๑ ก่อสร้างชั้นระบายน้ำ (Porous Layer) โดยการแทรกชั้นวัสดุที่มีคุณสมบัติในการระบายน้ำเข้าไปในตัวคันทาง เพื่อดักเก็บน้ำใต้ดินไม่ให้ไหลเข้าสู่โครงสร้างชั้นทาง

การก่อสร้างชั้นระบายน้ำ (Porous Layer) โดยหลักการของชั้นระบายน้ำ คือ การแทรกชั้นวัสดุที่มีคุณสมบัติในการระบายน้ำ เข้าไปในตัวคันทางก่อนดำเนินการก่อสร้างโครงสร้างชั้นทาง ดังรูปที่ ๒

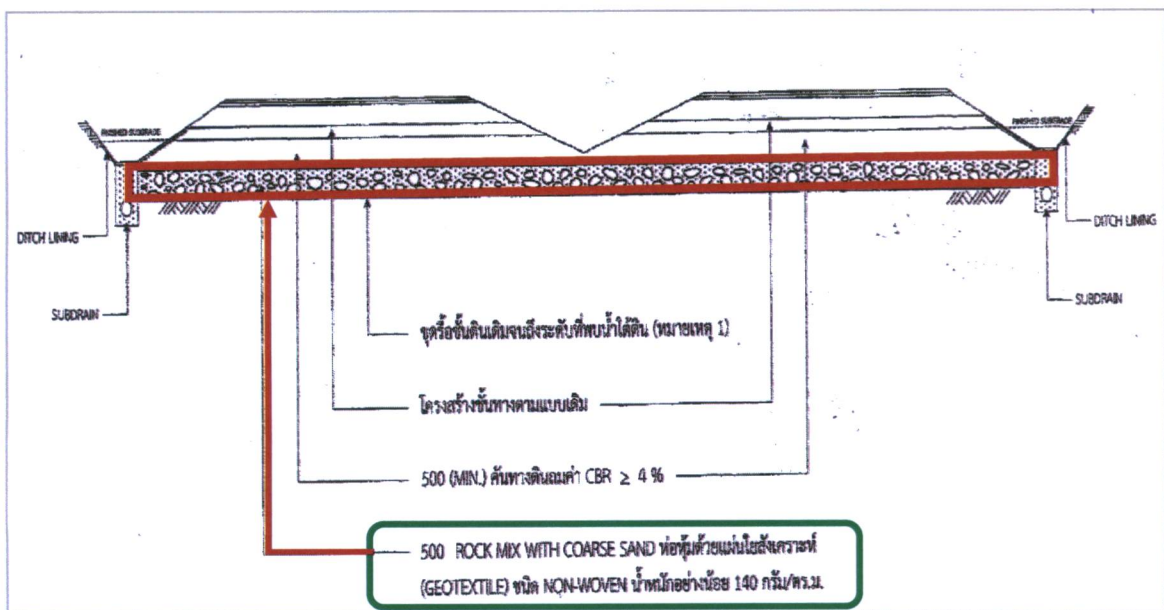
รูปที่ ๒ รูปตัดแสดงโครงสร้างชั้นระบายน้ำ (Porous Layer)

โดยพิจารณาความหนาของชั้นระบายน้ำจากกฎของดาร์ซี (Darcy's Law) ซึ่งเป็นวิธีคำนวณอัตราการไหลซึมของน้ำใต้ดิน (Seepage Flow Rate) ผ่านดินที่มีความอิ่มตัวด้วยน้ำ (Saturated Soils) ตามสมการ

พบว่าอัตราการไหลของน้ำใต้ดินที่จะซึมผ่านขึ้นมา มีค่าประมาณ 2.273×10^{-4} ลูกบาศก์ฟุต/วัน เมื่อกำหนดให้วัสดุที่นำมาใช้ในการสร้าง มีขนาดที่ผ่านตะแกรงเบอร์ 200 เท่ากับ 20% และกำหนดให้ขนาดวัสดุที่มีขนาดเล็กกว่า 0.075 มิลลิเมตร เท่ากับ 10% (D_{10}) เพื่อเป็นส่วนเผื่อในการควบคุมการก่อสร้าง ขณะลงวัสดุในชั้นระบายน้ำ และค่าความหนาแน่นแห้ง 1.15 ปอนด์ต่อลูกบาศก์ฟุต จากความสัมพันธ์ ทำให้ทราบค่าสัมประสิทธิ์การไหลผ่านของชั้นวัสดุกรอง (k_d) ซึ่งมีค่าเท่ากับ 0.47 ฟุต/วัน จากนั้นนำค่าที่ได้ไปหาความหนาของชั้นระบายน้ำ (Porous Layer) ผู้ขอรับการประเมินพิจารณาเรื่องความปลอดภัยในการใช้งานระยะยาว และป้องกันการอุดตันของตัววัสดุในชั้นระบายน้ำ จึงกำหนดให้ใช้ความหนาเท่ากับ 50 เซนติเมตร คิดเป็นอัตราส่วนความปลอดภัยเท่ากับ 1.51 เท่า

ผู้ขอรับการประเมินได้พิจารณาเพื่อยืดอายุการใช้งาน จึงให้เพิ่มขนาดเป็น 2 เท่า โดยมีความกว้างเท่ากับ 40 เซนติเมตร และสูง 40 เซนติเมตร ซึ่งมีความจุมากพอที่จะรับน้ำจากชั้นระบายน้ำ และด้านลาดตัด (Back Slope)

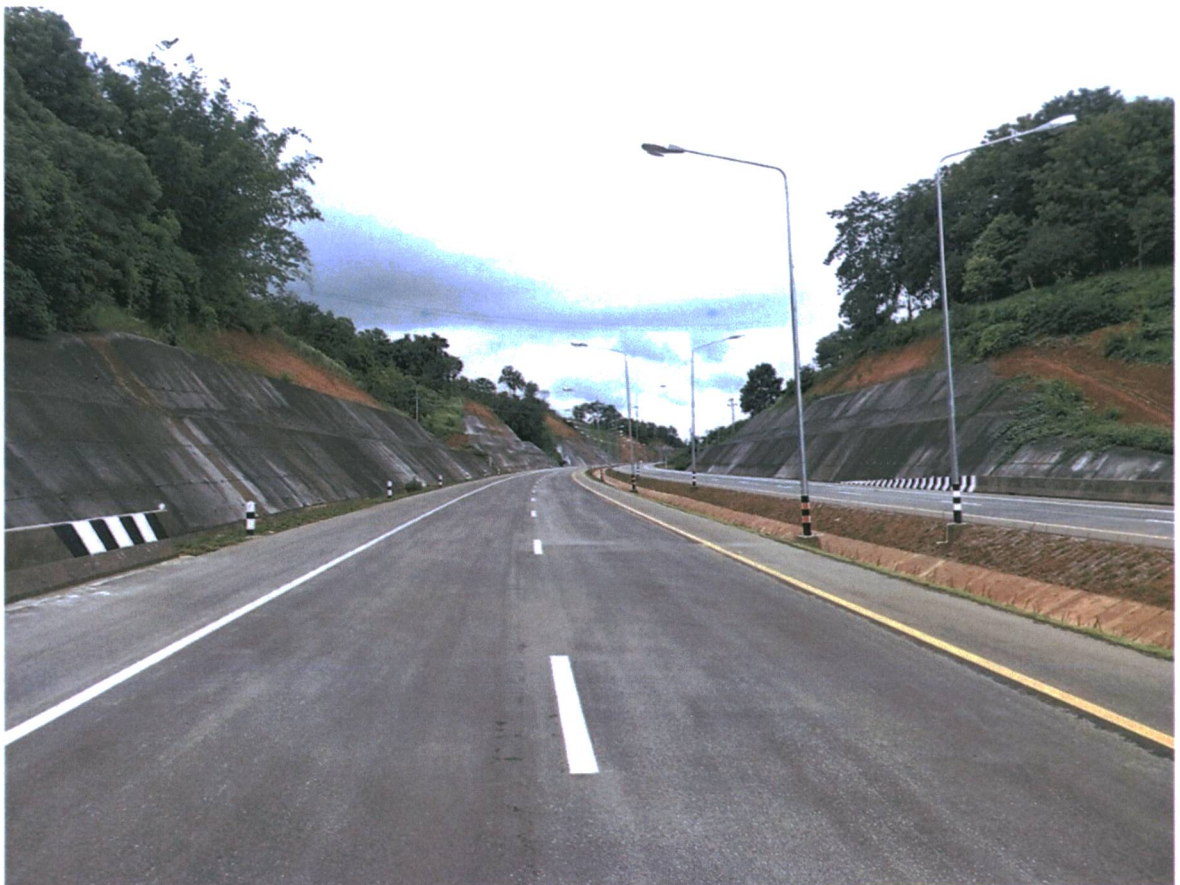
การแก้ไขปัญหาดังกล่าว เป็นแนวทางการแก้ไขที่สะดวก และการก่อสร้างไม่ซับซ้อน สามารถแก้ปัญหาคันทางเกิดการอ่อนตัวเนื่องจากน้ำใต้ดินได้อย่างถาวร ซึ่งในปัจจุบันสภาพผิวจราจรยังอยู่ในสภาพใช้งานได้ดี ไม่มีความเสียหายเกิดขึ้นแต่อย่างใด ดังนั้น โครงการก่อสร้างที่มีปัญหาลักษณะดังกล่าวสามารถใช้เป็นแนวทางในการแก้ไขปัญหาได้

รูปถนนบริเวณ กม.๑๐+๖๐๐.๐๐๐ เมื่อก่อสร้างแล้วเสร็จ

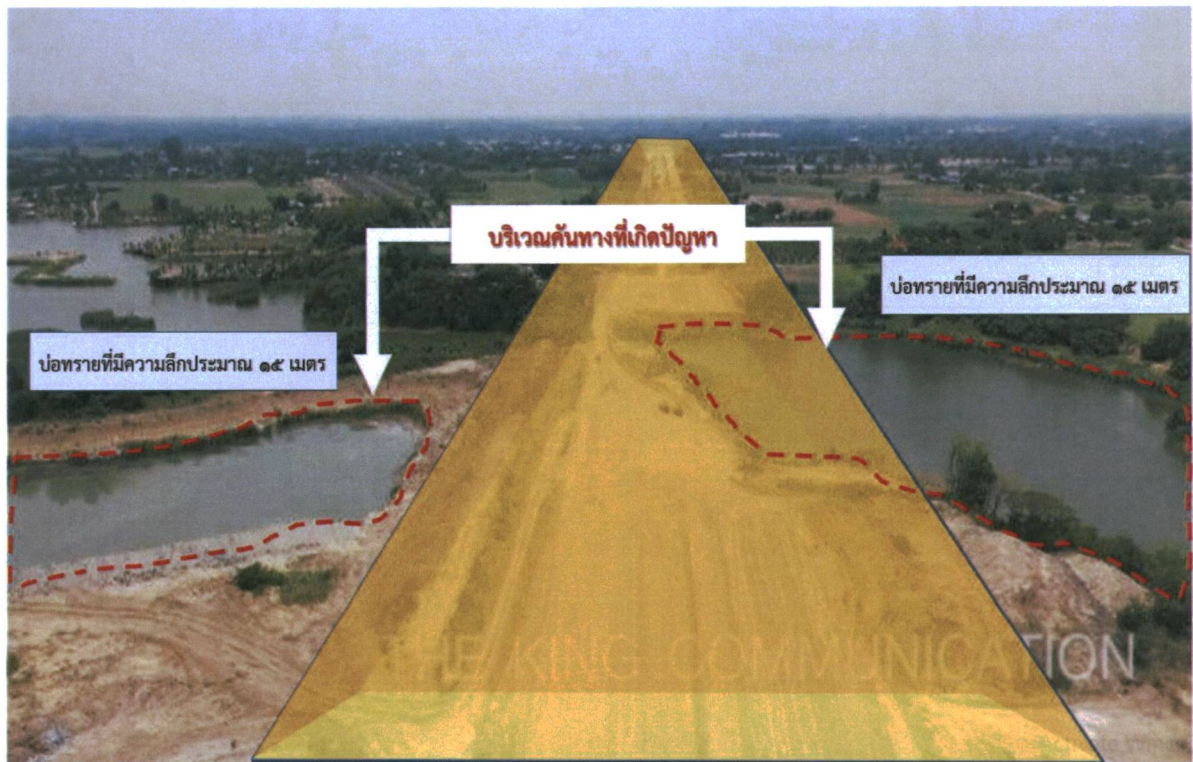
โครงการก่อสร้างทางหลวงพิเศษระหว่างเมือง สายบางใหญ่ - กาญจนบุรี ช่วง กม.๕๐+๐๐๐.๐๐๐ - กม.๕๕+๕๐๐.๐๐๐ ด้วยปัญหาของการดำเนินการในแต่ละขั้นตอนไม่มีความต่อเนื่อง และทิ้งช่วงยาวเกินไป ทำให้สภาพภูมิประเทศเปลี่ยนแปลงไปจากเดิมค่อนข้างมาก มีการเข้ามาใช้ประโยชน์ที่ดินในบริเวณแนวก่อสร้างของโครงการฯ เช่น มีการก่อสร้างอาคารขนาดใหญ่ มีหมู่บ้านจัดสรร หรือมีการขุดหน้าดิน ขุดทราย โดยมีการเข้าไปสำรวจภูมิประเทศเพื่อการออกแบบตั้งแต่ต้นปี ๒๕๕๑ และออกแบบรายละเอียดแล้วเสร็จในปี ๒๕๕๒ หลังจากนั้นมีการทิ้งช่วงไปประมาณ ๖ ปี เพื่อรองบประมาณในการก่อสร้างและจัดกรรมสิทธิ์ที่ดินที่ได้รับจัดสรรในปลายปี ๒๕๕๘ ซึ่งในช่วงเวลาดังกล่าวเจ้าของที่ดินยังมีสิทธิ์ที่จะดำเนินการใด ๆ กับทรัพย์สินได้ในทุกกรณี จนกว่าจะมี พรฎ. ออกมาใช้บังคับ ดังนั้น จึงเกิดกิจกรรมขุดดิน ขุดทราย ในแนวสายทาง จากไม่มีบ่อก็มีบ่อ จากบ่อเล็กก็เป็นบ่อใหญ่ จากบ่อใหญ่ก็เป็นสระน้ำ กินพื้นที่เป็นบริเวณกว้าง โดยเฉพาะในช่วง กม. ๕๒+๓๒๕.๐๐๐ - กม.๕๒+๕๒๕.๐๐๐ มีบ่อทรายทั้งด้านซ้ายทางและขวาทางที่มีความยาว ๒๐๐ เมตร และมีความลึก ๑๕ เมตร ส่งผลให้เสถียรภาพของชั้นทรายถมที่ได้ออกแบบไว้เดิม ขาดเสถียรภาพในการรับน้ำหนัก จากความลึกที่เปลี่ยนแปลงไปส่งผลทำให้เกิดปัญหาในการก่อสร้าง คือ ไม่สามารถดำเนินการก่อสร้างโครงสร้างชั้นทางให้เป็นไปตามรูปแบบ และรายละเอียดการก่อสร้างตามสัญญาได้ เนื่องจาก Toe Slope ของคันทางด้านขวาทาง (ตามข้อมูลในสนาม) เกินจากเขตทางหลวงประมาณ ๒๑.๐๐ เมตร ดังรูปที่ ๓

รูปที่ ๓ แนวคันทางบริเวณ กม.๕๒+๓๒๕.๐๐๐ - กม.๕๒+๕๒๕.๐๐๐

๒. เสถียรภาพความมั่นคงของเชิงลาด (Slope Stability) ลักษณะทางกายภาพของบ่อทราย มีน้ำตลอดทั้งปี ค่าระดับน้ำในบ่อทราย (ปัจจุบัน) มีค่าระดับ +๑.๙๐๐ และมีความสูงของคันทางประมาณ ๒๐.๒๐๕ เมตร (จากระดับ PG. ถึง ระดับดินเดิม) และมีความลึกของน้ำในบ่อทราย ประมาณ ๑๐.๘๔๖ เมตร (๑.๙๐๐ - (-๘.๙๔๖)) เมื่อพิจารณาโครงสร้างชั้นทางตามแบบแล้ว จะเห็นได้ว่าชั้นวัสดุถมคันทางเป็นทรายถมคันทาง (Sand Embankment) ซึ่งเป็นวัสดุที่มีคุณสมบัติเป็น Non-Plastic ไม่มีความเชื่อมแน่นของเม็ดดิน มีส่วนที่จมอยู่ในน้ำประมาณ ๑๐.๘๔๖ เมตร (๑.๙๐๐ - (-๘.๙๔๖)) จึงต้องพิจารณาเสถียรภาพความมั่นคงของเชิงลาดว่าสามารถรับน้ำหนักบรรทุกได้อย่างปลอดภัยหรือไม่

จากปัญหาที่เกิดขึ้นนายช่างโครงการฯ ได้รายงานให้ผู้ขอรับการประเมินทราบ เพื่อขอคำแนะนำแนวทางในการแก้ไขปัญหาต่อไป จากการลงสำรวจพื้นที่ในสนามร่วมกับโครงการฯ พบว่าการแก้ปัญหาด้วยวิธีปรับโครงสร้างชั้นทาง โดยคันทางในส่วนที่อยู่บริเวณผิวน้ำ และส่วนที่อยู่ใต้น้ำเป็นหินถมคันทาง (Rock Embankment) โดยมีทั้งหมด ๓ ชั้น ดังนี้

๑. หินถมคันทางชั้นล่าง (Lower Layer) มีขนาดโตสุด ไม่เกิน ๐.๗๕ เมตร เป็นชั้นที่อยู่ล่างสุด และกำหนดให้สูงกว่าระดับน้ำสูงสุด ประมาณ ๐.๖๐ เมตร
๒. หินถมคันทางชั้นบน (Upper Layer) มีขนาดโตสุด ไม่เกิน ๐.๑๐ เมตร มีความหนา ๐.๕๐ เมตร
๓. หินถมคันทางชั้นปรับระดับ (Leveling Layer) มีขนาดโตสุด ไม่เกิน ๐.๐๕ เมตร มีความหนา ๐.๓๐ เมตร (ค่าระดับ+๓.๘๐)

เมื่อตรวจสอบเสถียรภาพความมั่นคงของเชิงลาด (Slope Stability) ของหินถมคันทาง ในสถานะต่าง ๆ เช่น ช่วงที่เปิดใช้งาน ช่วงระหว่างก่อสร้าง และกรณีน้ำลระดับทันที พบว่ามีอัตราส่วนความปลอดภัยเท่ากับ ๑.๖๕๘ ๑.๕๓๕ และ ๑.๓๕๕ ตามลำดับ ส่วนเหนือระดับผิวน้ำใช้เป็นทรายถมคันทาง (Sand Embankment) ส่วนโครงสร้างชั้นทางใช้ตามรูปแบบเดิม โดยวิธีดังกล่าวสามารถแก้ไขปัญหาที่เกิดขึ้นได้ และประหยัดงบประมาณที่กรมทางหลวงจะต้องใช้ในการก่อสร้างเพิ่มขึ้น

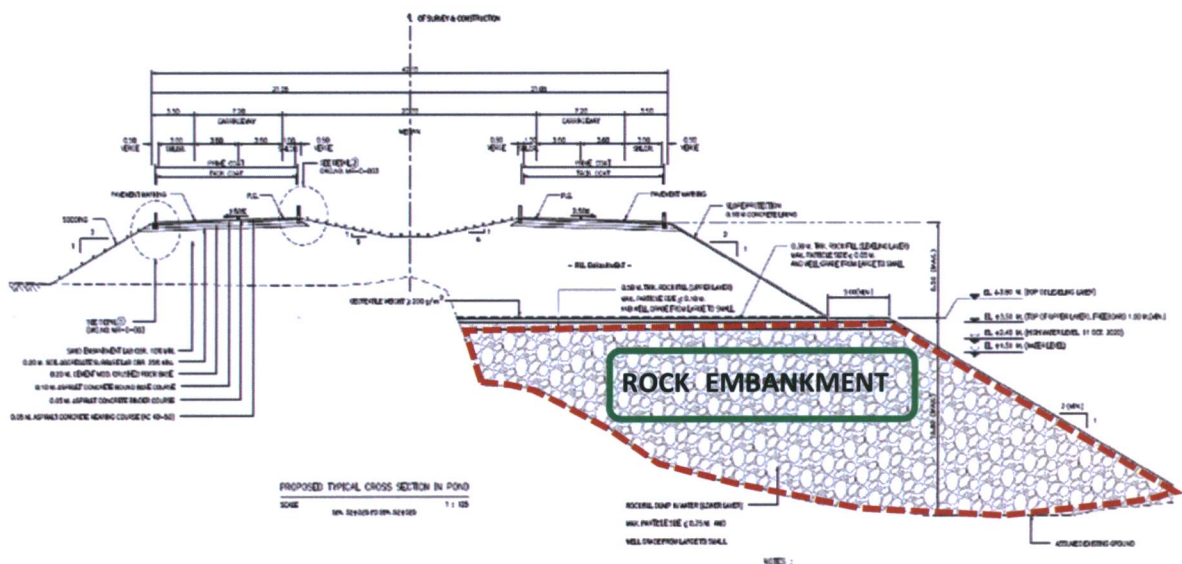
ลักษณะหน้าตัดทั่วไปคันทางหินทิ้งของโครงการฯ ช่วง Sta.52+325 ถึง Sta.52+525

รูปที่ ๔ รูปตัดโครงสร้างชั้นหินถมคันทาง(Rock Embankment)

แนวทางที่ ๒ พิจารณาก่อสร้างเป็นงานโครงสร้างชั้นทาง โดยใช้คันทางในส่วนที่อยู่บริเวณผิวน้ำและส่วนที่อยู่ใต้น้ำเป็นหินถมคันทาง (Rock Embankment)

ผู้ขอรับการประเมินได้พิจารณาข้อดี-ข้อเสียของทั้ง ๓ แนวทาง เพื่อใช้ในการพิจารณาตัดสินใจเลือกแนวทางที่ดีที่สุด พบว่าแนวทางที่ ๒ เป็นแนวทางที่เหมาะสมที่สุดสามารถดำเนินการก่อสร้างให้อยู่ภายในวงเงินงบประมาณตามสัญญา **ดังรูปที่ ๔**

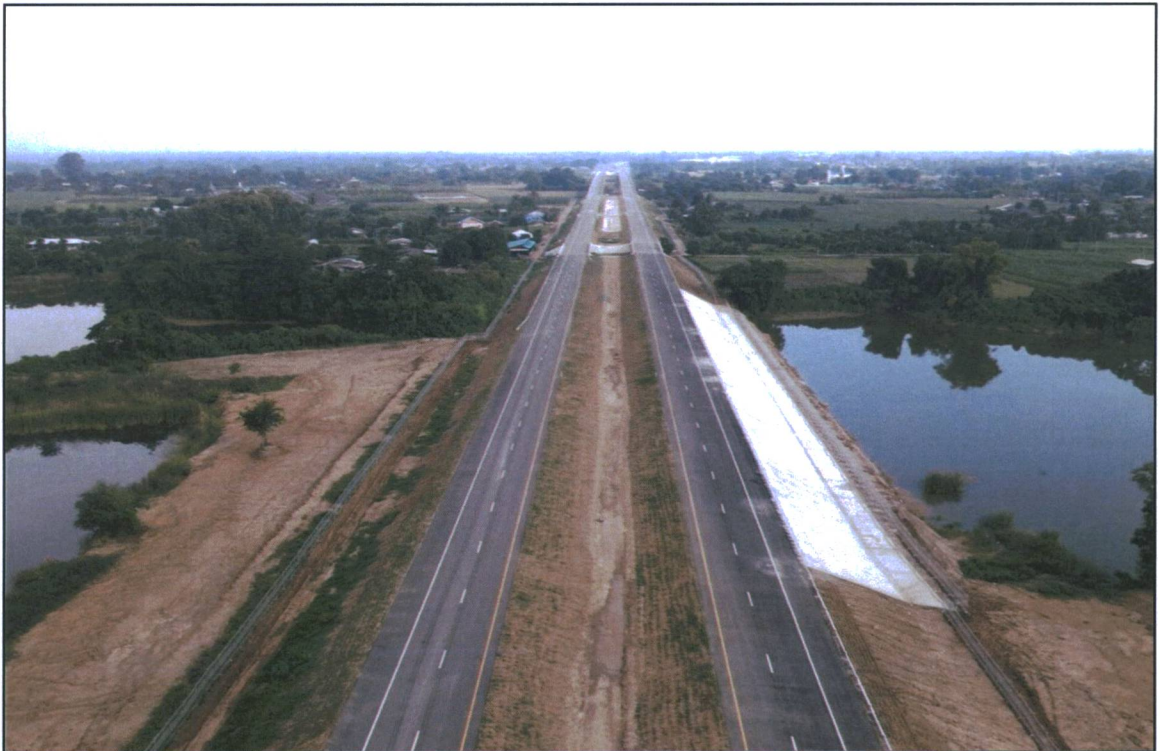
รูปถนนบริเวณ กม.๕๒+๓๒๕.๐๐๐ - ๕๒+๕๒๕.๐๐๐ เมื่อก่อสร้างแล้วเสร็จ

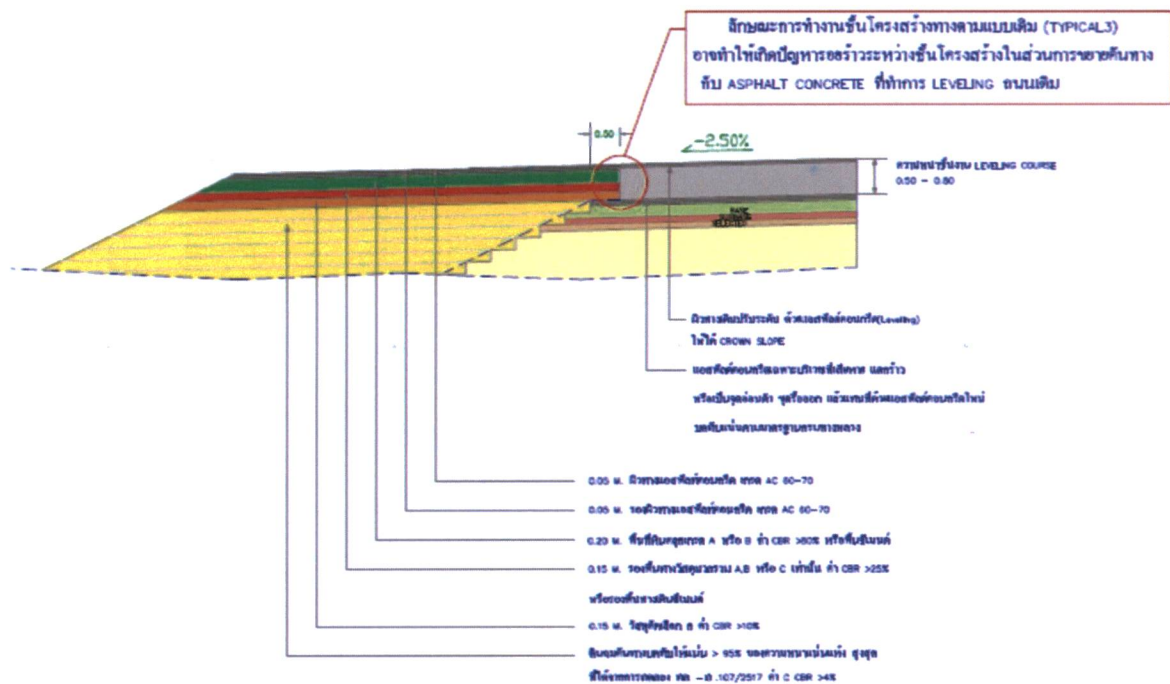
รูปที่ ๕ รูปขยายแสดงลักษณะโครงสร้างชั้นทางที่ต่อชนกัน

จากรูปตัดโครงสร้างชั้นทางอาจทำให้เกิดปัญหาทางด้านเทคนิควิธีการก่อสร้าง และค่างานรายการปรับระดับแอสฟัลต์คอนกรีต เนื่องจากต้องใช้ปริมาณแอสฟัลต์คอนกรีตในการปรับระดับจำนวนมาก และส่งผลให้ค่างานรวมทั้งโครงการฯ มากกว่าค่างานตามสัญญา เมื่อพบปัญหาดังกล่าว นายช่างโครงการฯ จึงได้รายงานให้ผู้ขอรับการประเมินทราบเพื่อขอคำปรึกษา และแนะนำแนวทางในการแก้ไขปัญหาต่อไป จากการลงพื้นที่เพื่อรับฟังข้อมูล และตรวจสอบสภาพพื้นที่ในสนามร่วมกับโครงการฯ และรวบรวมข้อมูลต่าง ๆ เพื่อใช้ในการประกอบการพิจารณา ปัญหาดังกล่าวสามารถแก้ไขโดยการก่อสร้างช่วงดังกล่าว ให้สอดคล้องกับสภาพจริงในสนาม โดยการขูดหรือ (Scarify) วัสดุชั้นพื้นทางเดิมลึกประมาณ ๑๐ เซนติเมตร แล้วขุดอัดให้ได้ความแน่นแห้งไม่น้อยกว่า ๙๕% ของความแน่นแห้งสูงสุดที่ได้จากการทดลอง และเสริมโครงสร้างชั้นทางตามค่าระดับการก่อสร้างโครงสร้างชั้นทาง (ตามแบบ) จนถึงชั้นผิวทางแอสฟัลต์คอนกรีต ซึ่งสามารถดำเนินการก่อสร้างได้สะดวก และรวดเร็วกว่าการก่อสร้างตามรูปแบบเดิม

๑. การก่อสร้างชั้นปรับระดับด้วยแอสฟัลต์คอนกรีตจะต้องก่อสร้างทีละชั้น หนาชั้นละ ๕ เซนติเมตร ดังนั้น บริเวณรอยต่อของชั้นแอสฟัลต์คอนกรีตปรับระดับในแต่ละชั้นจะต้องก่อสร้างไปชนกับโครงสร้างชั้นทาง ตั้งแต่ชั้นวัสดุคัดเลือก “ก” ชั้นรองพื้นทาง และชั้นพื้นทางหินคลุก จะทำให้เกิดปัญหาความแตกต่างของวัสดุในโครงสร้างชั้นทาง ทำให้เกิดปัญหาในขณะก่อสร้าง ดังนี้

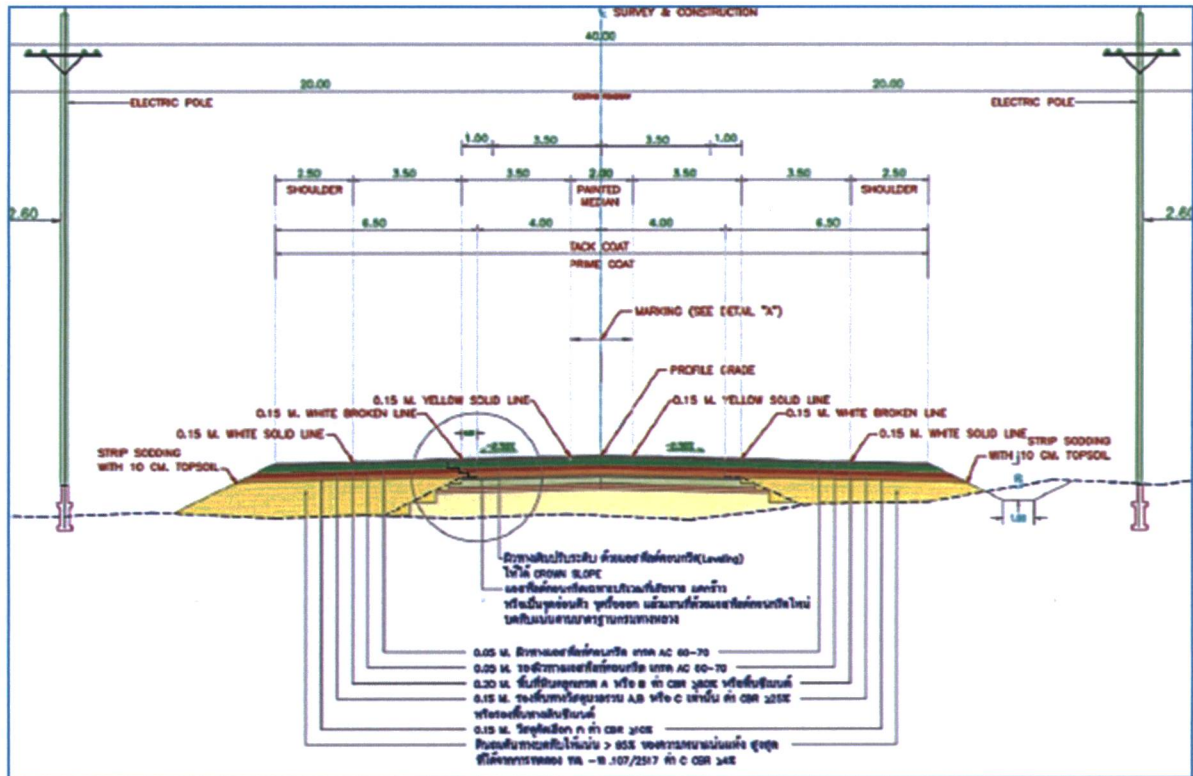
รูปที่ ๖ รูปตัดโครงสร้างชั้นทาง (ตามรูปแบบที่แก้ไข)

แนวทางที่ ๓ แก้ไขรูปแบบการก่อสร้างช่วงดังกล่าว ให้สอดคล้องกับสภาพจริงในสนาม ซึ่งผู้ขอรับการประเมินได้พิจารณาข้อมูลการสำรวจ และรูปแบบการก่อสร้างบริเวณดังกล่าวแล้ว สามารถปรับรูปแบบการก่อสร้างช่วงดังกล่าว ให้สอดคล้องกับสภาพจริงในสนามได้

ผู้ขอรับการประเมินได้พิจารณาข้อดี-ข้อเสียของทั้ง ๓ แนวทาง เพื่อใช้ในการพิจารณาตัดสินใจเลือกแนวทางที่ดีที่สุด พบว่าแนวทางที่ ๓ มีความเหมาะสมในแก้ไขปัญหาดังรูปที่ ๖

จากการตรวจสอบสภาพของโครงสร้างชั้นทางเดิมจะเห็นได้ว่าคันทางเดิมมีโครงสร้างชั้นทางที่เป็นชั้นแอสฟัลต์คอนกรีต ชั้นพื้นทางหินคลุก ชั้นรองพื้นทาง และชั้นวัสดุคัดเลือก “ก” ที่ได้ก่อสร้างตามมาตรฐานในการก่อสร้างของกรมทางหลวง และเปิดใช้งานมาเป็นเวลานาน ทำให้มั่นใจได้ว่าบนคันทางเดิมมีค่าโมดูลัสการต้านแรงกดของชั้นดิน (Modulus of subgrade reaction, K) ที่ใช้สำหรับการออกแบบโครงสร้างชั้นทางสูงกว่าบนดินฐานรากเดิมที่จะทำการก่อสร้างขยายคันทาง หรือแปลอิกนัยหนึ่งก็คือตัวคันทางเดิมมีความแข็งแรงกว่าดินฐานรากเดิมนั่นเอง ดังนั้น ผู้ขอรับการประเมินจึงได้พิจารณาปรับรูปแบบการก่อสร้าง โดยหลังทางเดิมให้ขุดไสผิวทางแอสฟัลต์คอนกรีตเดิม (Milling of Existing Surface) และขุดรื้อ (Scarify) วัสดุชั้นพื้นทางเดิมแล้วเสริมโครงสร้างชั้นทางตามรูปในสัญญา ดังนั้น ในการก่อสร้างโครงสร้างชั้นทางที่จะไปชนกับโครงสร้างชั้นทางที่ได้ทำการก่อสร้างไว้แล้ว จึงต้องทำการตัด (Benching) บริเวณรอยต่อตามยาวของแต่ละชั้นให้ล้ำเข้าไปในโครงสร้างชั้นทางที่ได้ทำการก่อสร้างไว้แล้วตอนขยายคันทางเดิมอย่างน้อย ๓๐ เซนติเมตร เพื่อตัดส่วนบริเวณที่ไม่แน่นอนออก จนถึงจุดที่มีความแน่นได้ตามข้อกำหนด แล้วก่อสร้างโครงสร้างชั้นทางเข้าไปชน เพื่อให้รอยต่อตามยาวของโครงสร้างชั้นทางแต่ละชั้นมีความแข็งแรงไม่เกิดความเสียหายในภายหลัง

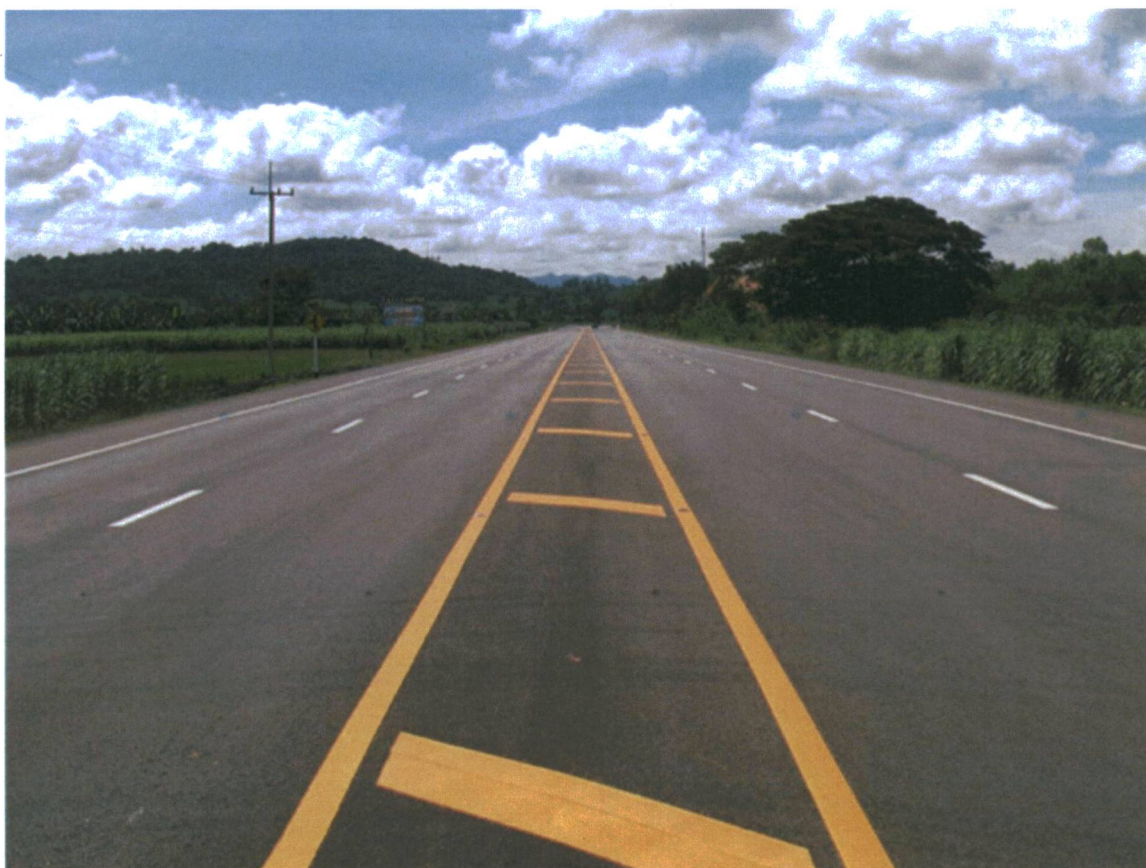
การแก้ไขปัญหาดังกล่าวสามารถลดค่างานของโครงการฯ ประหยัดเงินงบประมาณในการก่อสร้าง ขั้นตอนการก่อสร้างมีความสะดวก การควบคุมค่าระดับก่อสร้างมีความสะดวก สามารถทำงานได้รวดเร็ว ดังนั้น โครงการฯ ที่มีปัญหาลักษณะดังกล่าว สามารถใช้เป็นแนวทางในการแก้ไขปัญหาได้

รูปถนนบริเวณ ช่วง กม.๑๓๙+๘๓๒.๐๐๐ - ๑๔๐+๘๐๗.๐๐๐ เมื่อก่อสร้างแล้วเสร็จ
