ตะลึง! สะพานลอย จ.นนทบุรี ใช้นอตทิพย์ ด้าน จนท.เผย ช่างทำผิดแบบ เตรียมปรับแก้ตามแบบเดิม

เพจ “ชมรม STRONG ด้านทุจริตประเทศไทย” โปสต์ภาพแฉสะพานลอย จ.นนทบุรี มีการนำนอตมาติดกับแผ่นเพลท สเตนเลสเปล่าๆ โดยไม่มีการยึดฐานด้านล่าง จนท.กรมทางหลวง เผยช่างทำผิดแบบ เตรียมปรับแก้ตามแบบเดิม แต่ยืนยันสะพานลอยแข็งแรงเพราะใช้ฐานสะพานลอยเดิมทุกอย่าง

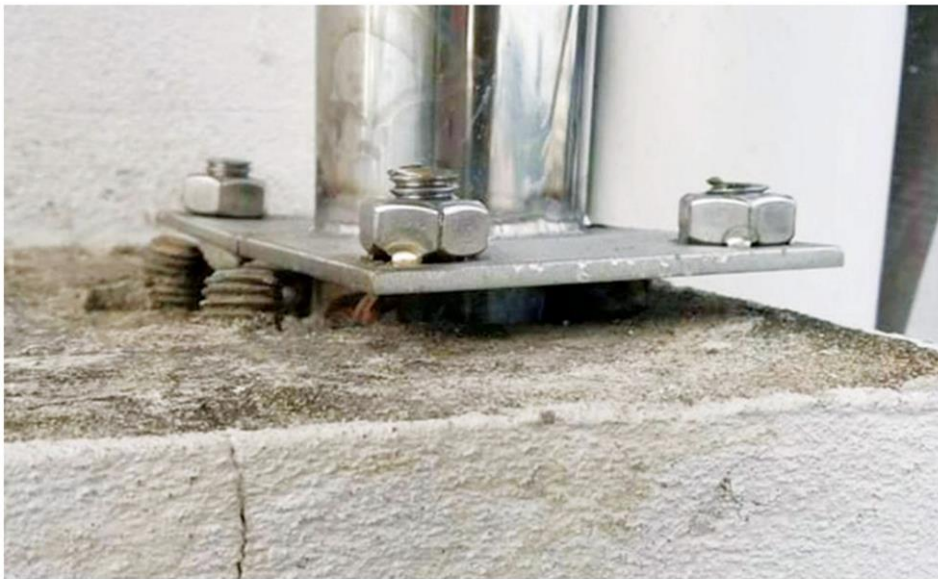
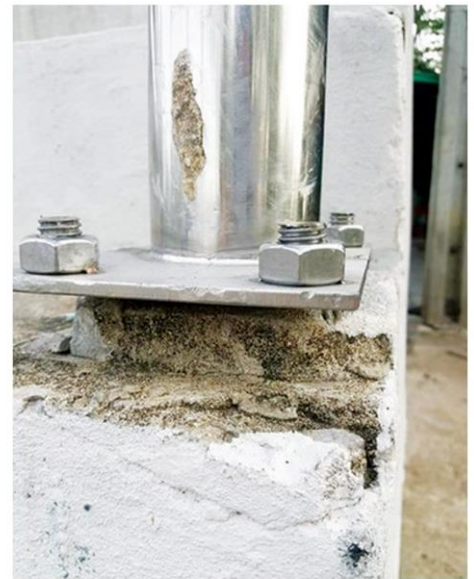
เพจ “ชมรม STRONG ด้านทุจริตประเทศไทย” ได้ออกมาโพสต์ภาพของโครงการปรับปรุงสะพานลอยบนถนนกาญจนาภิเษก ซอยบ้านกล้วย-ไทรน้อย บางบัวทอง จ.นนทบุรี ภาพดังกล่าวเผยให้เห็นถึงมาตรฐานความปลอดภัยของสะพานลอยต่ำมาก เมื่อนอตที่ยึดราวเหล็กกับตัวสะพานลอยมีแค่หัวของนอตเท่านั้น โดยไม่มีการยึดฐานด้านล่าง ซึ่งภาพที่เห็นนั้นทำให้เกิดความตกใจแก่ประชาชนเป็นจำนวนมาก ที่ทางภาครัฐปล่อยให้มีการก่อสร้างแบบนี้ขึ้นได้อย่างไร ไม่คำนึงถึงความปลอดภัยของผู้ใช้

อย่างไรก็ตาม มีรายงานเพิ่มเติมเกี่ยวกับการนี้ดังกล่าวนี้ โดยหนึ่งในเจ้าหน้าที่ ที่ทำการตรวจงาน ได้เปิดเผยว่า การทำฐานของสะพานลอยนี้เกิดจากแผนการซ่อมแซมติดตั้งหลังคาสะพานลอย โดยดำเนินการปรับปรุงมาตั้งแต่ช่วงเดือนเมษายนที่ผ่านมา ซึ่งจากที่มีการตรวจสอบพบว่า ช่างทำผิดแบบ เพราะตามแบบจะต้องใช้ นอตจากฐานเดิมที่อยู่ข้างใต้เชื่อมกับราวจับเลย แต่เข้าใจว่า ช่างเห็นว่าไม่สวยงามจึงมีการปรับแบบเองโดยนำเพลทติดนอตมาเสริมติดอีกชั้น ซึ่งถือว่าเป็นความหวังดีของช่างเท่านั้น โดยหลังจากนี้ได้สั่งช่างรับเหมาให้ปรับแก้ตามแบบเดิมแล้ว และจะมีการตรวจงานต่อไปเมื่อปรับแก้แล้วเสร็จ ส่วนข้อสงสัยเรื่องความแข็งแรงทนทาน ยืนยันว่า สะพานลอยนี้แข็งแรงเพราะใช้ฐานสะพานลอยเดิมทุกอย่าง.
