# รื้อแบบทล.12ตาก-แม่สอดแก่น้ำท่วม

- เปิดสาเหตุดินถล่มปิดท่อระบาย
- ปราบกฏการณ์น้ำตกรวดขยรวก

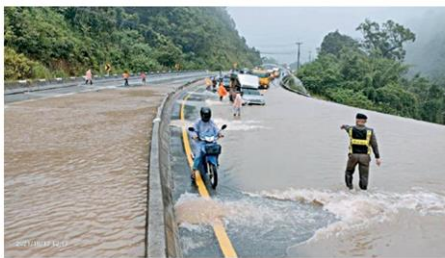
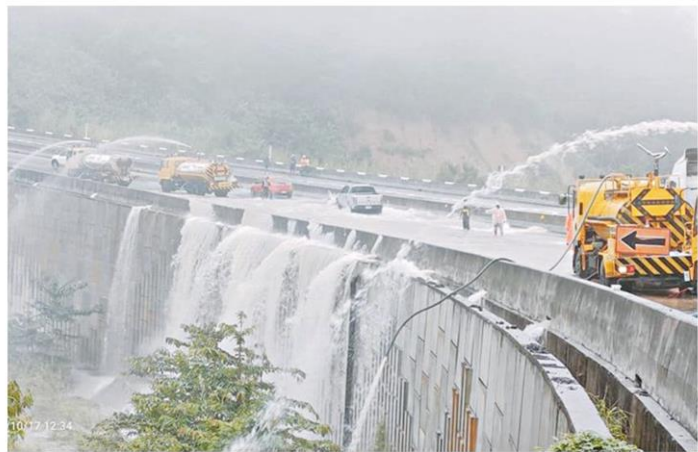
ผิวทางคล้ายน้ำตก สร้างความเสียหายในโลจิสติกส์ ขณะนั้นนักวิชาการออกมาแสดงความห่วงเรื่องระบบระบายน้ำว่า จุดที่เกิดน้ำท่วมอยู่ระหว่าง กม.62+800-กม.63+800 ระยะทาง 200 เมตร (บริเวณทางผ่านอุทยานตากสินมหาราช) หรือช่วงคยรวก พื้นที่ ต.แม่ท้อ อ.เมือง จ.ตาก

วันเกิดเหตุมีปริมาณน้ำท่วมสูงประมาณ 80 ซม. แขวงฯ ได้เข้าพื้นที่อำนวยความสะดวกผู้ใช้ทางทันที โดยปิดการจราจรทั้ง 4 ช่องห้ามรถทุกชนิดผ่านประมาณ 2 ชม. พร้อมติดตั้งป้ายเตือนเพื่อความปลอดภัยของผู้ใช้ทาง ตลอดจนนำรถสูบน้ำ

นายทศพร กล่าวต่อว่า จากการตรวจสอบเบื้องต้นถือว่าเกิดขึ้นครั้งแรกในรอบ 50-60 ปี ตั้งแต่เปิดให้บริการทางหลวงสายนี้ เนื่องจากฝนตกหนักต่อเนื่องในพื้นที่ ปริมาณน้ำมากกว่าปกติ ประกอบกับมีดินสไลด์ไปปิดทับช่องทางระบายน้ำด้านล่างผิวทางที่เป็นท่อกลมขนาดความกว้าง 1 เมตร เรียงต่อกัน 5 ช่อง มีความลึก 15-16 เมตร

ทำให้ระบบระบายน้ำ  
ทำงานได้ไม่เต็มประสิทธิภาพ  
ไม่สามารถรองรับปริมาณน้ำ  
ตามที่ได้ออกแบบไว้ตาม  
มาตรฐานการก่อสร้างถนน  
นอกจากนี้ยังสำรวจพบความ  
เสียหายของผิวทางชำรุดเป็น  
ช่วง ๆ เนื่องจากถูกน้ำกัดเซาะ ต้องซ่อมแซมให้กลับคืน  
สู่สภาพเดิมต่อไป ขณะเดียวกันกำลังสำรวจระบบระบาย  
น้ำอย่างละเอียดเพื่อหาแนวทางการแก้ปัญหาถาวร โดย  
อาจแก้ไขแบบก่อสร้างหรือเพิ่มระบบป้องกันไม่ให้เกิด  
เหตุซ้ำอีกเพื่อความปลอดภัยในการเดินทางของประชาชน  
ด้านนายสรวิศ ทรงศิริโล อธิบดี ทล. กล่าวว่า  
ได้สั่งการให้หน่วยงานในสังกัดทั่วประเทศเร่งสำรวจทุก  
เส้นทางที่อาจจะเกิดในลักษณะนี้ รวมทั้งให้หาแนวทาง  
แก้ไข และพิจารณาวิธีดำเนินการที่เหมาะสมกับสภาพ  
พื้นที่ให้มากที่สุด ขณะเดียวกันโครงการใหม่ในอนาคตให้  
สำรวจและออกแบบอย่างละเอียด ทั้งทิศทางการไหลบ่า  
และชั้นโครงสร้างดินก่อนดำเนินการก่อสร้างของ ทล.  
ต่อไป เพื่อลดผลกระทบที่อาจจะเกิดขึ้นกับประชาชนในพื้นที่และ  
ผู้ใช้เส้นทาง

รายงานข่าวจาก ทล. แจ้งว่า สำหรับแนวทางแก้ปัญหา  
ต้องป้องกันไม่ให้ดินสไลด์ไปปิดทับปากท่อระบายน้ำได้ง่าย มี  
หลากหลายวิธี เช่น สร้างควดคอนกรีตบริเวณท่อระบายน้ำ  
เป็นต้น ขณะนี้ผู้เกี่ยวข้องเร่งสำรวจสาเหตุที่แน่ชัดและตรวจ  
สอบแนวทางสไลด์ของดินที่ปิดทับท่อเพื่อหาแนวทางแก้ไข  
และออกแบบดำเนินการให้เหมาะสมต่อไป
